## ジェームスブラウンの復活記録

(2021/1/23~2021/2/28)

2021/03/01 わかやまおもちゃ病院 おもちゃドクター 古澤

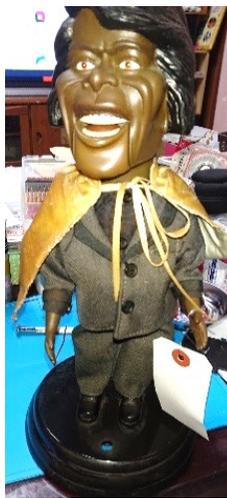
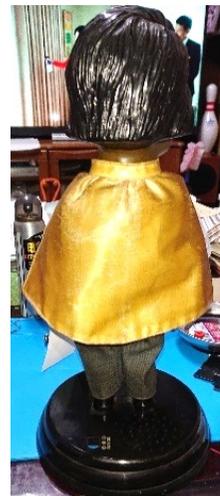
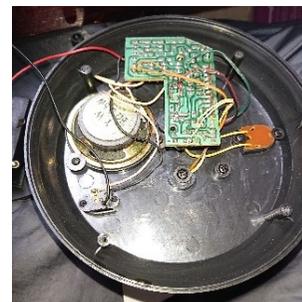
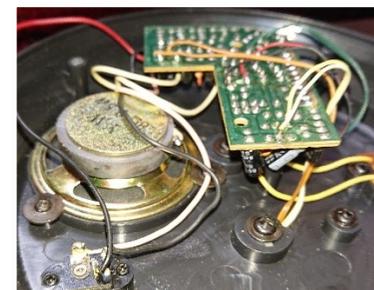
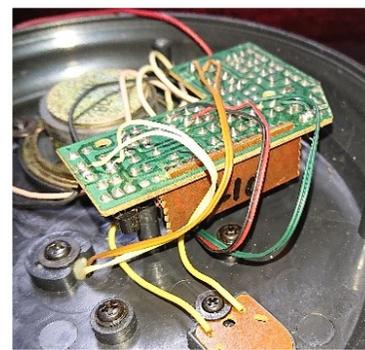
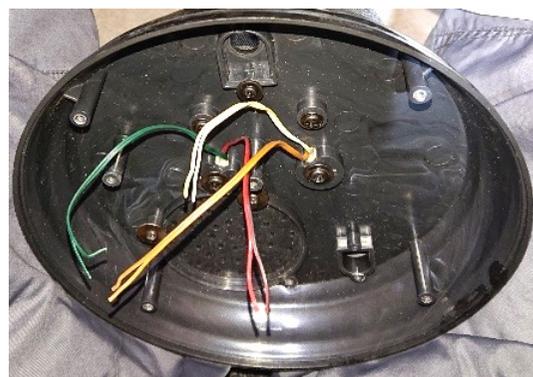
① 人形本体に入る配線はペア線が4本あり  
他にスピーカー行2本、外部電源用端子へ  
2本、電池ボックスへ2本、スタートSW端子へ  
2本がある

② 土台と人形分離（配線切断）

配線は基盤はんだ付け部より5mm程度残して  
切断（配線の元の位置が分かる様に）

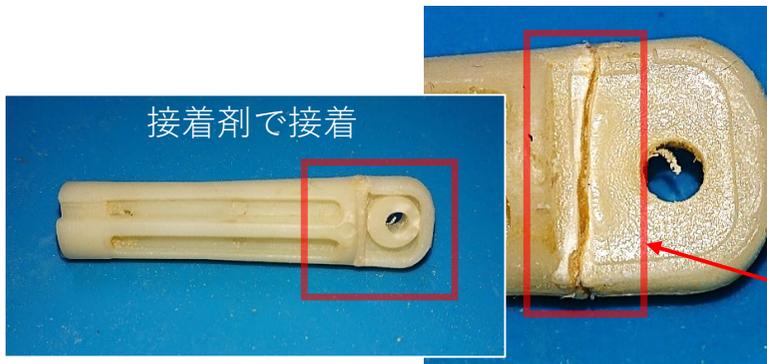
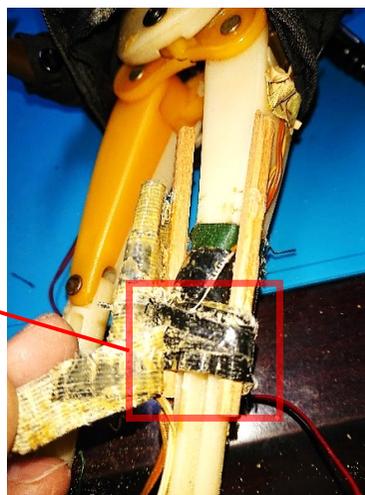
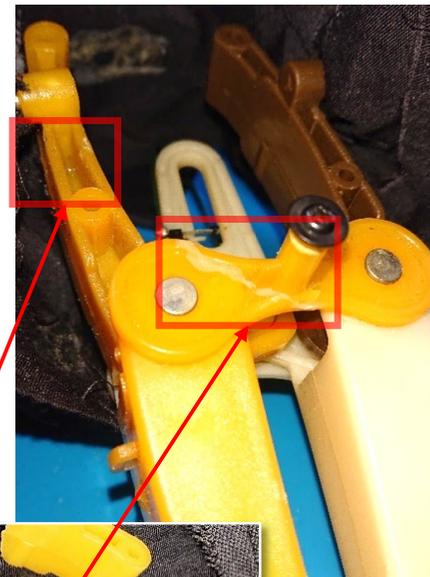
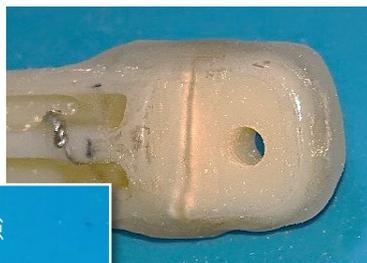
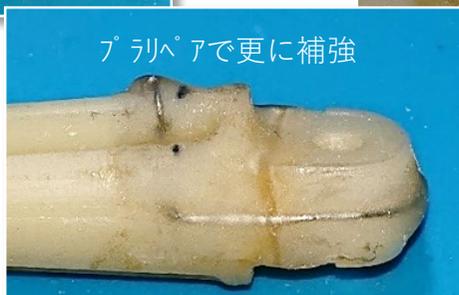
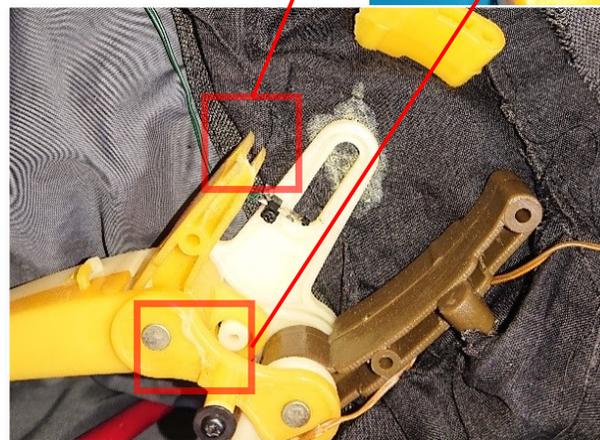
□骨折箇所

- 左ひざ部、前川股関節部、右側脇腹部骨折  
それぞれ修復実施

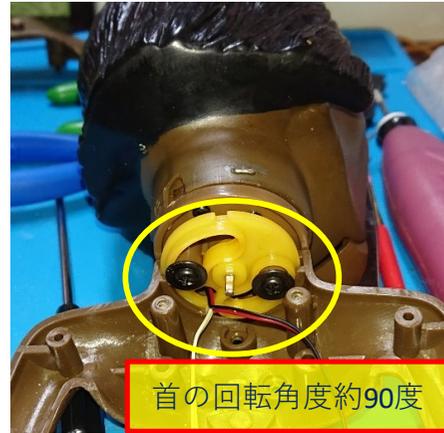
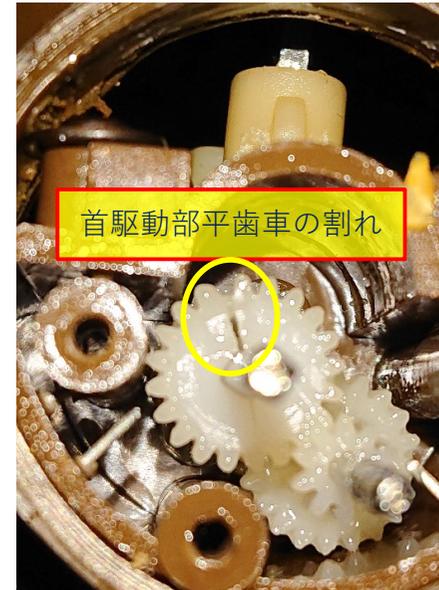
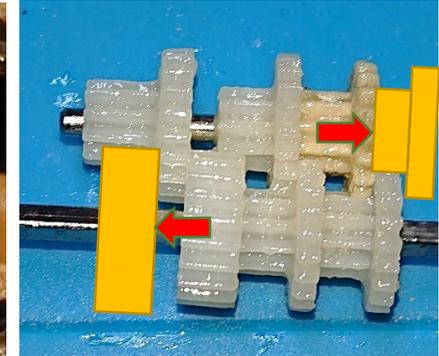
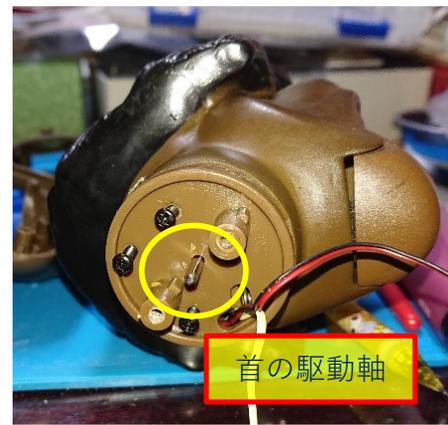
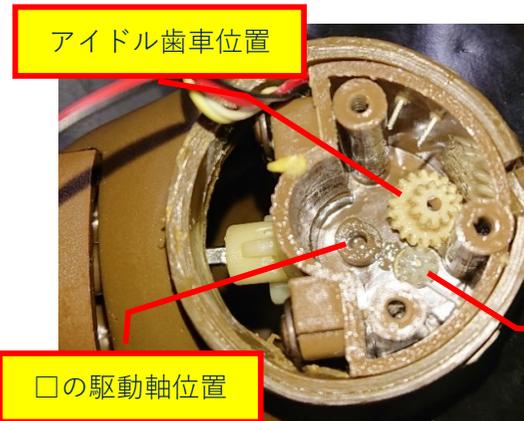
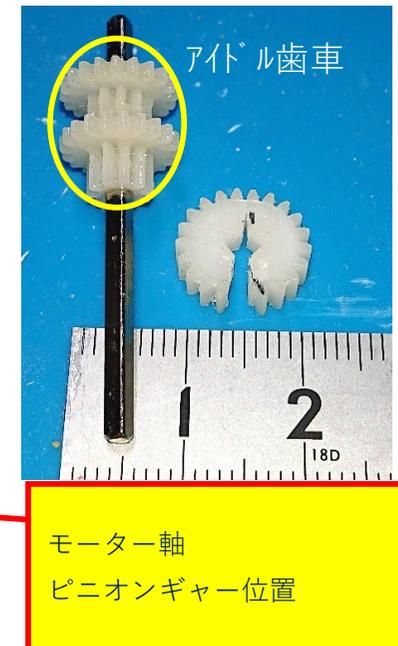
### ⑤ 首の不具合・駆動部確認

- 首の駆動軸が黄色のプレートの中心□穴で固定されて、首が回転する構造で、長穴の範囲で回転する
- 駆動軸に回転を伝える平歯車が割れていた為、歯車が空回り（長穴の両端部にガイドが当たり反力が駆動歯車に繰り返し加わり割れに至ったと思われる）

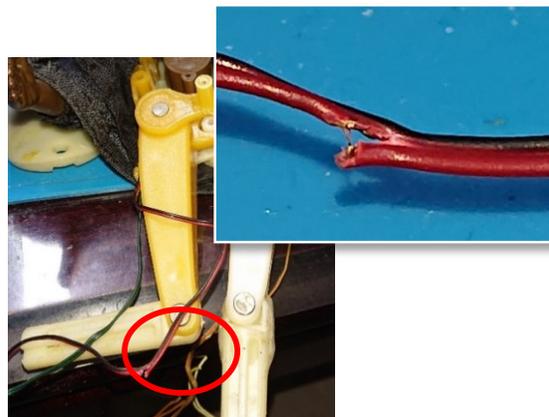
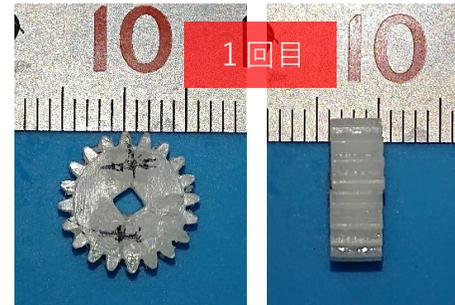
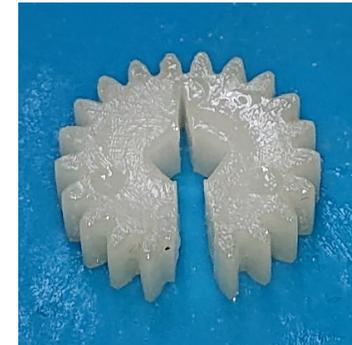
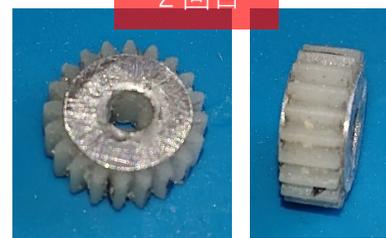
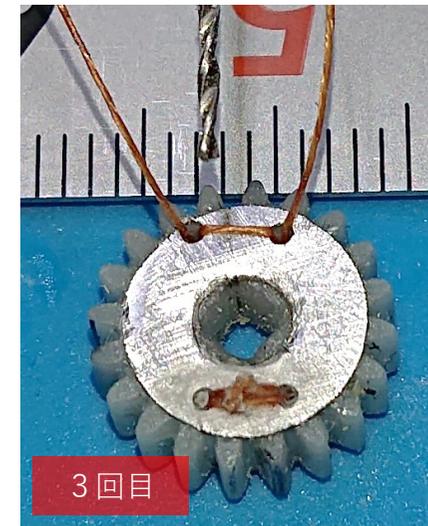
- 割れた平歯車の修復

歯車の破断面に、直接瞬間接着剤を塗布して固定し乾燥したが動作確認時再度割れた。

アルミ板(0.3mm)をドーナツ状に打ち抜いて、接着剤を変えて破面と両側面をドーナツ板で挟み込み接着固定したものですこれも仕上がり寸前の動作確認中に割れました。

2回目の方法+写真の様に0.8mmのキリ穴をあけケプラートの1.5号(0.2mm)2回巻し接着剤で固定した。  
\*隣合う歯車がある為、側面の出っ張りは干渉しない様に注意と確認が必要

- 首回転用モーター行配線断線の修復は断線部で切断して個々にはんだ付け収縮チューブで仕上げた。

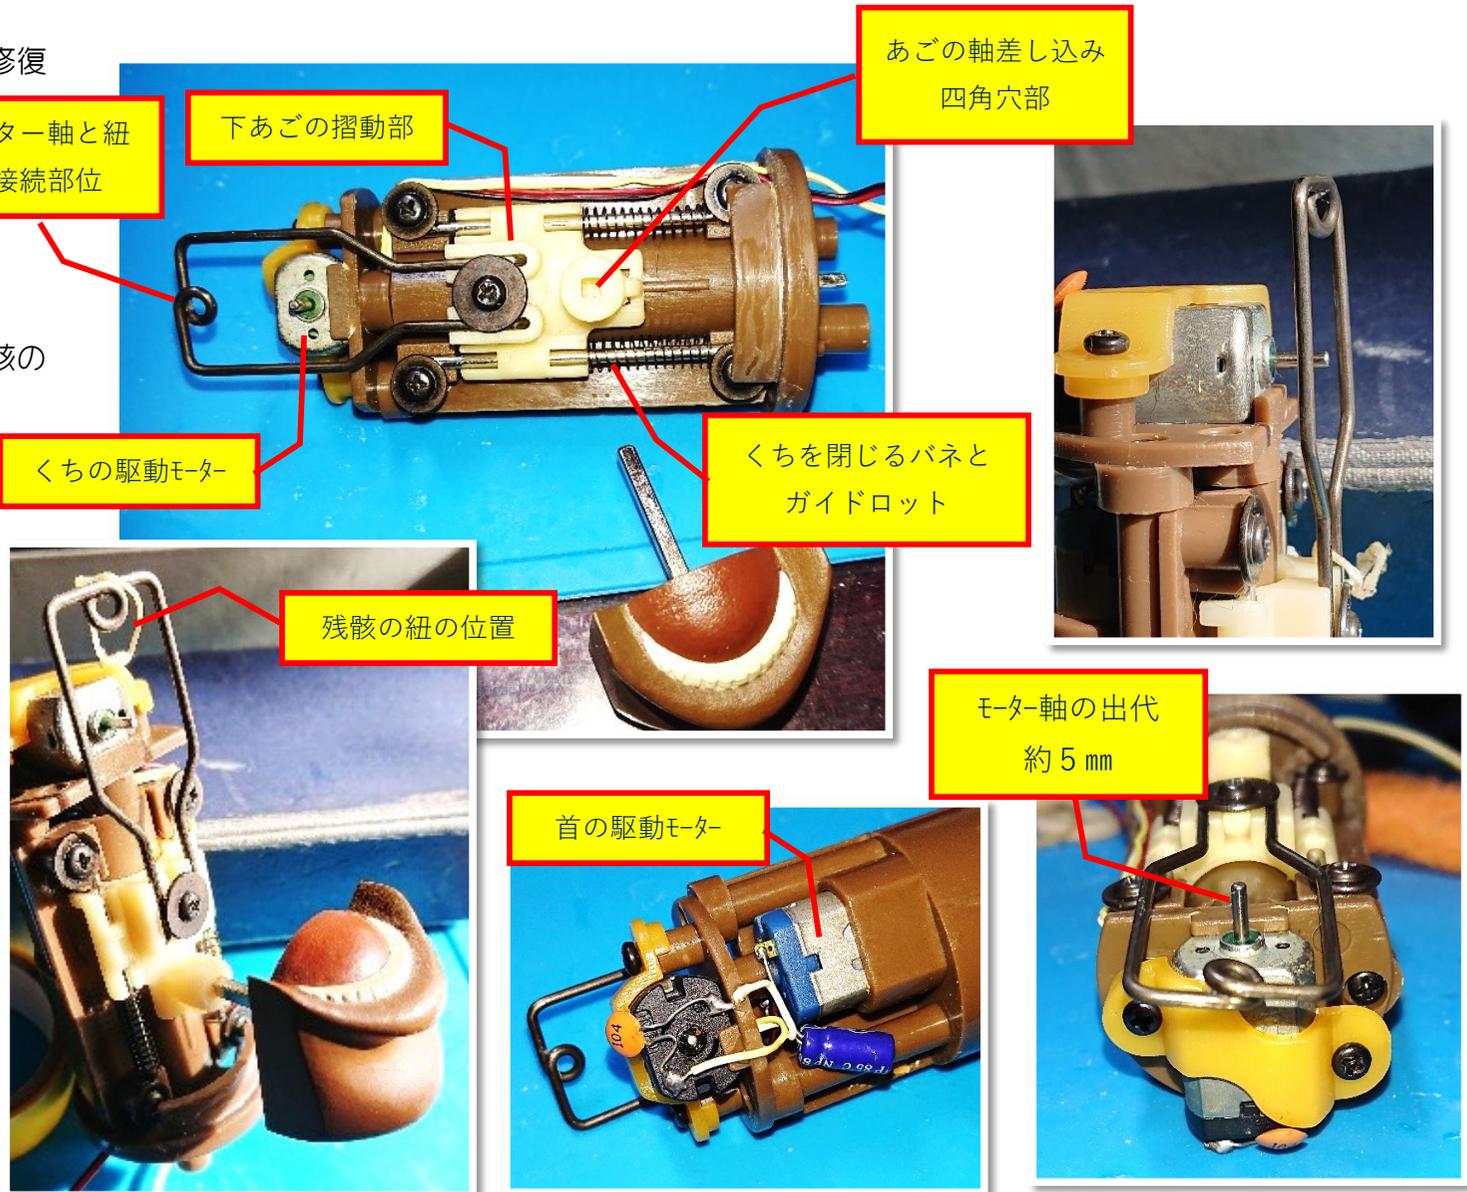
⑥ くちの駆動部の不具合・修復

• オリジナルはM軸に直接接着されていた形跡があり、そこから切れて外れてます

紐をモーター軸に直接くっ付けて巻き取る方法で試す事に決めた。

代替の紐をまたDr各位に打診すると色々な紐を提供頂きました中から、今回釣り針のハリス等に使用される「ケプラートの1.5号」を選択し使用を決めた。

• ケプラートの強度は0.2mm位ですが今回の使用場所には十分な様です

• 1本でも良さそうですが保険的に2本掛けにしました。

• 今回はM軸径に合う収縮チューブ $\phi 1.5$ を使って先に長めの紐を通しM軸に接着剤をほんの少し付けて差し込み加熱する前に紐の養生を行い遠目にライターの火を当て少しずつ収縮させM軸端で段がつく位までその後チューブ端面から瞬間接着剤をほんの少し入れた。

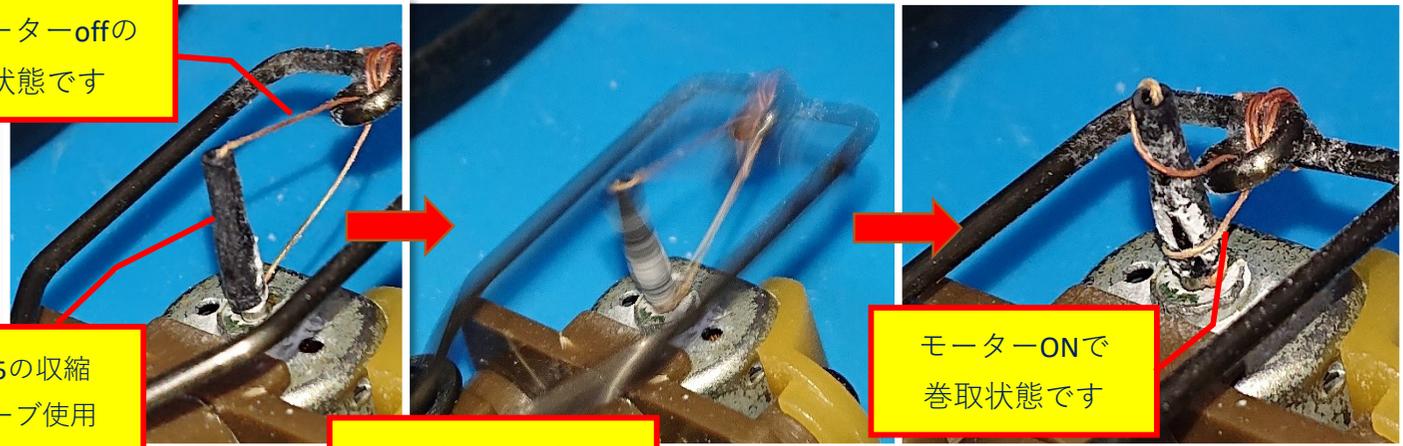
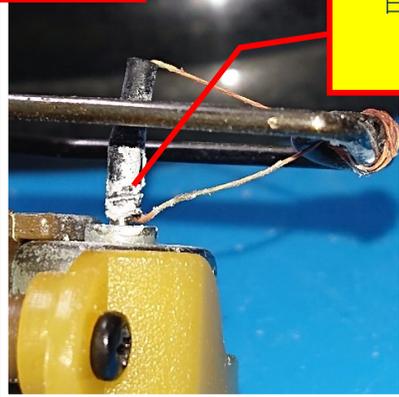
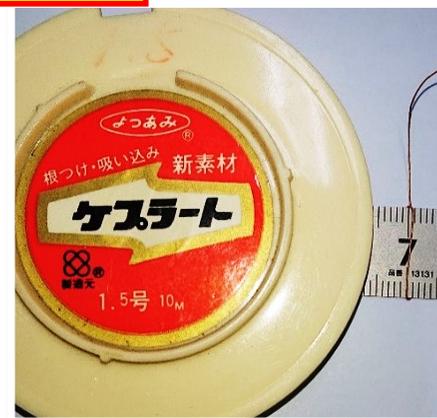
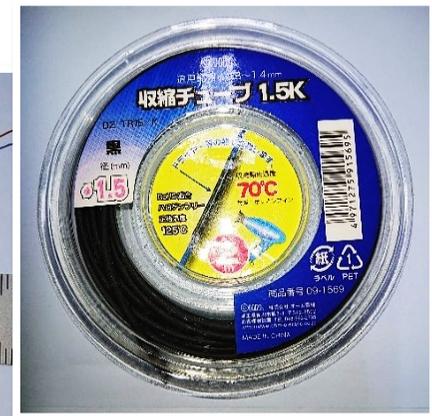
モーターoffの状態です

$\phi 1.5$ の収縮チューブ使用

白い粉は潤滑剤のドライパウダー

モーターONで巻取状態です
